INFORMACIÓN DE SERVICIO

Diferencias visuales en el tensor de correa 533 0086 30

INA 0054

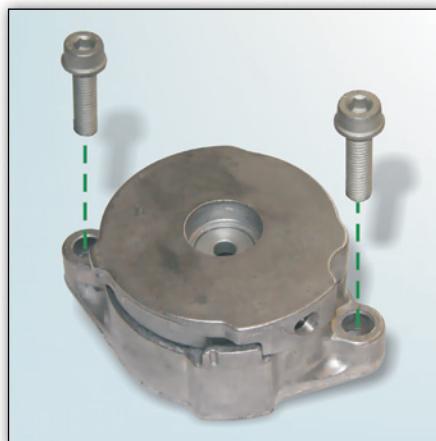
Fig. 1: Versión de INA con dos tornillos M8x35

Al sustituir el tensor de correa 533 0086 30, el vehículo puede tener montada alguna de las versiones mostradas. Schaeffler Automotive Aftermarket ofrece actualmente la versión que aparece en la Fig. 1.

Se deben utilizar únicamente los tornillos (M8x35) suministrados por Schaeffler Automotive Aftermarket, ya que la brida del tensor de correa 533 0086 30 (Fig. 1) tiene una anchura mayor.

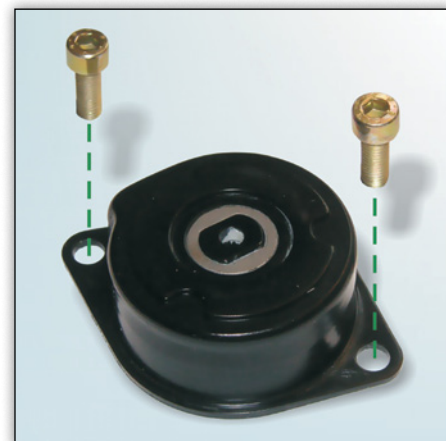
Fig. 2: Versión con dos tornillos M8x22
